**Rapportage**  
**Boom effect analyse**  
**Rijksweg 28 te Milsbeek**

Opdrachtgever:

BoVa Projectontwikkeling

**Visuele Boomveiligheidscontrole Rijksweg 28 te Milsbeek**

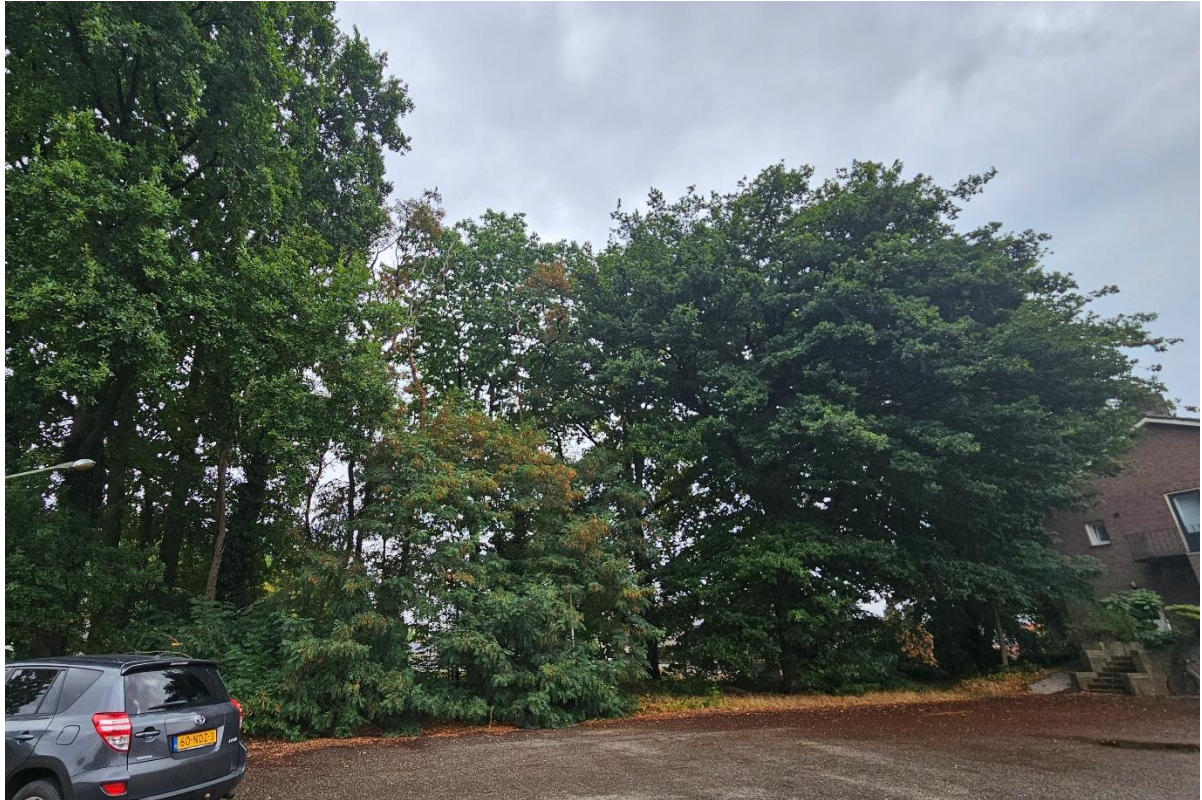
| Nr. | Soort | DBH | Hoogte | leeftijd | Conditie | Gebrek | Conclusie | Maartegel | Verw. levensduur |
|---|---|---|---|---|---|---|---|---|---|
| 5 | Robinia pseudoacacia( Robinia) | 40 / 40 | 15 | +/-30 | slecht | Dode toppen, vruchtlichamen verm. Zadelzwam op stam | Risicoboom | vellen | <5 |
| 6 | Robinia pseudoacacia( Robinia) | 25 / 25 | 15 | +/-30 | slecht | Dode toppen, weststam met bastbeschadigingen | Risicoboom | vellen | <5 |
| 7 | Robinia pseudoacacia( Robinia) | 25 | 15 | +/-30 | slecht | Dode toppen, bastbeschadigingen onderste 1,5 m | Risicoboom | vellen | <5 |
| 9 | Robinia pseudoacacia( Robinia) | 30 | 15 | +/-30 | slecht | Dode toppen | Risicoboom | vellen | <5 |

- De Robinia's 5,6,7 en 9 verkeren in een slechte conditie en hebben veel dood hout in de toppen.
- De Zomereiken en de Amerikaanse eik bevatten wat dood hout in de kroon.
- Het wegdek aan de Oude Baan is recentelijk vernieuwd, dus er zou wortelschade te verwachten kunnen zijn.

Foto 1: Beeld vanaf de Rijksweg met de Robinia's in het midden met dode koppen

Boom 5, 6, 7 en 9 zullen weinig hinder ondervinden van de geprojecteerde bouw, echter door hun conditie en staat van welzijn kunnen deze bomen een gevaar opleveren voor de bouw en de toekomstige bewoning. Wenselijk is dan ook deze bomen te verwijderen.

De bomen 5, 6, 7 en 9 zijn of in slechte staat. Deze bomen hebben geen meerwaarde voor de aanwezige laanstructuur en kunnen daarom zonder vergunning verwijderd worden.

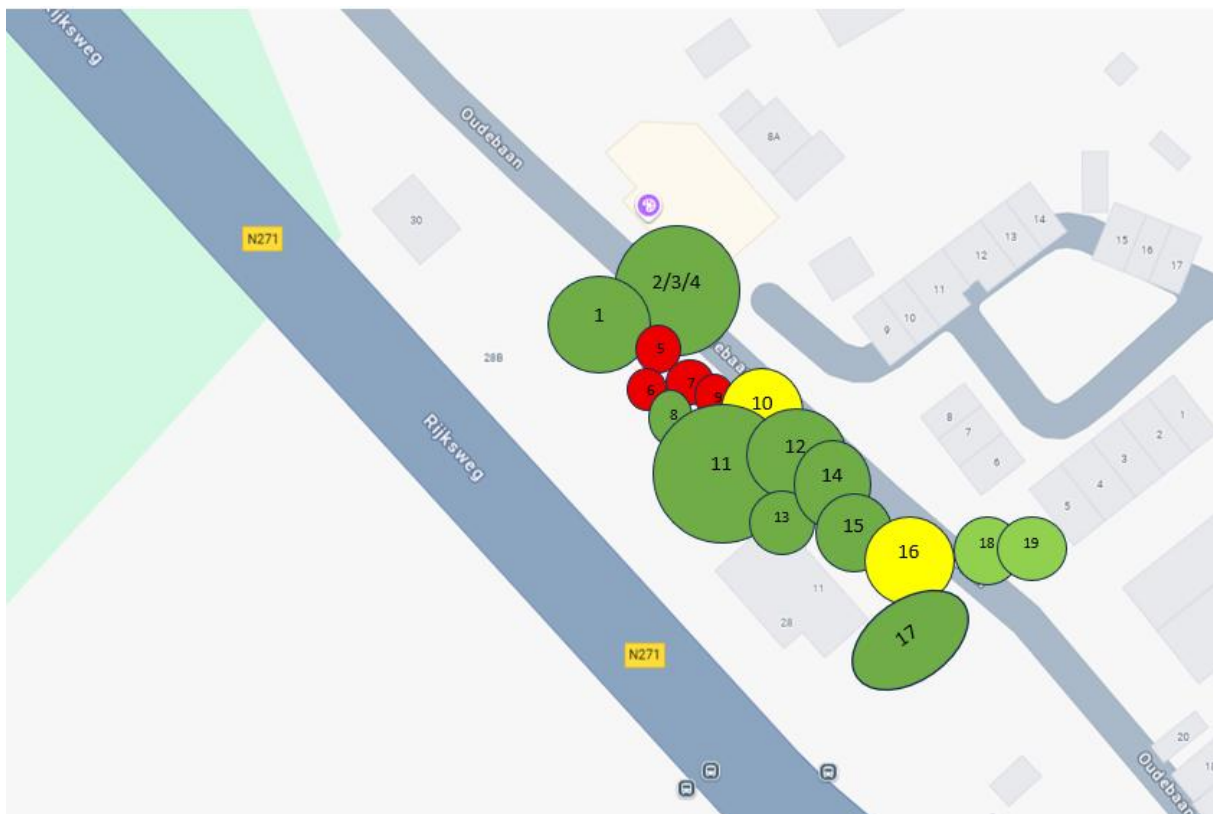
Figuur 3: Huidige situatie met kroondiameter, rode bomen met de laagste levensverwachting

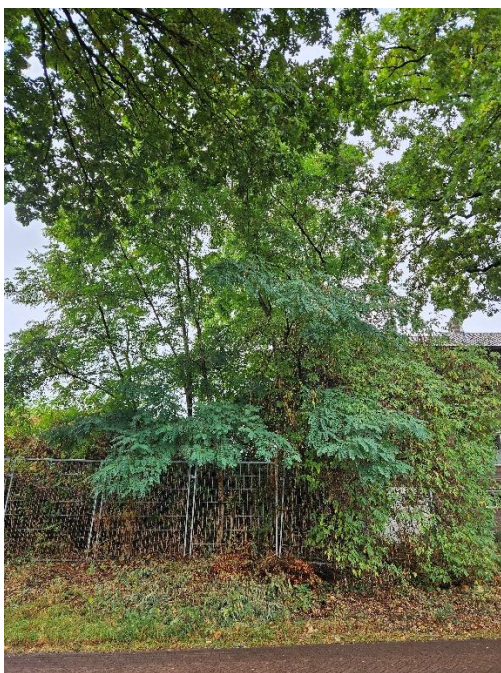
Bij boom 1 en 11 is de bebouwing binnen de kroonprojectie gesitueerd. Boom 8 komt in een achtertuin te staan, wat gezien de soort, niet gewenst lijkt. Boom 13 staat binnen de bebouwing getekend en heeft dus geen bestaansrecht meer. Boom 14, 15 en 16 gaan te maken krijgen met graafwerkzaamheden binnen de kroonprojectie, waardoor wortelbeschadiging op kan treden. Boom 17 staat te dicht tegen de gevel en op een helling die waarschijnlijk gaat verdwijnen.

Foto 2: Boom 17 op verhoging welke verdwijnt.

Het behoeft weinig analyse om te besluiten dat boomnummer 13 en 17 op voorhand verwijderd worden. Boom 13 is een uitloper van een al eerder gekapte Robinia en heeft qua natuur- en beeldwaarde weinig functie. Het bosje bij boom 17 zijn worteluitlopers en verdwijnen straks geheel bij het uitgraven van de fundering. Boom 19 wordt verwijderd om plaats te maken voor extra parkeermogelijkheden. Deze bomen zullen in deze analyse niet verder vermeld worden. Voor de resterende bomen is onderzocht wat de impact is van het ruimtegebruik en de uitvoering van de werkzaamheden.

Boom 11, 13, 17 en 19 hebben geen toekomst binnen het huidige plan en dienen verwijderd te worden.

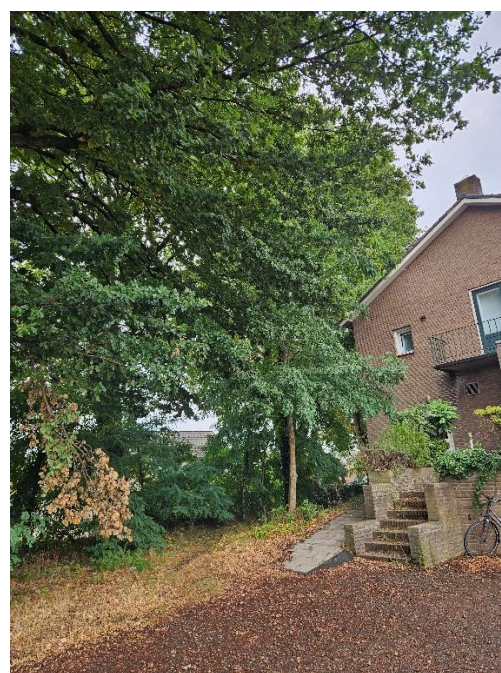
Foto 3: Boom 13 direct naast de ingang

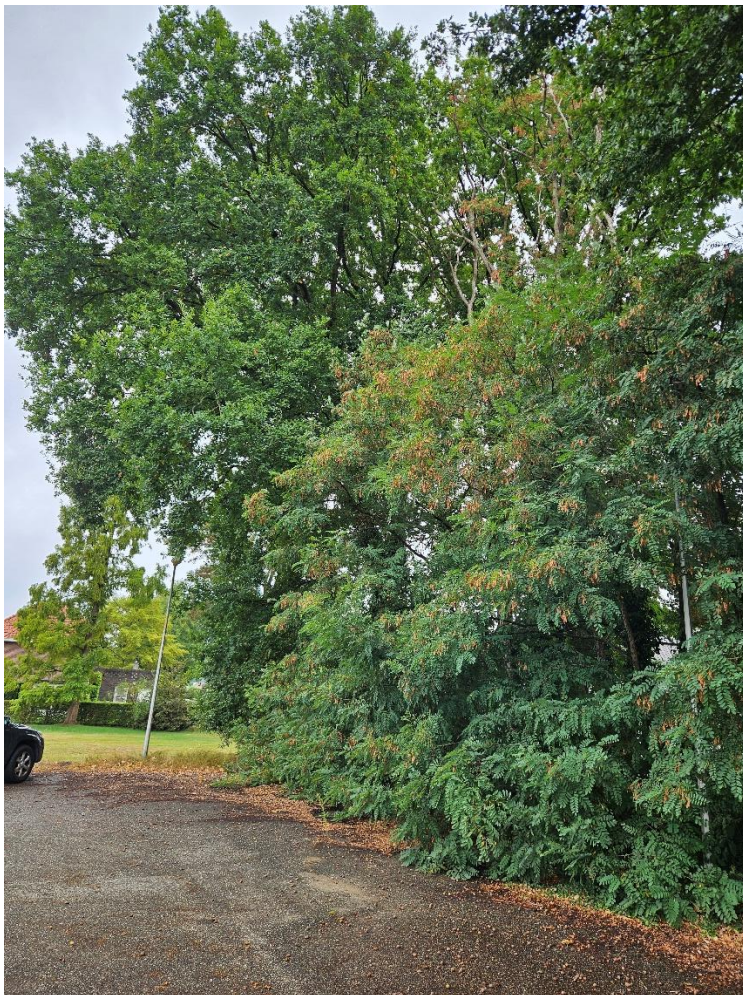
Zoals gezegd is de bouw bij boom 1 binnen de kroonprojectie gesitueerd. Hierdoor kunnen de takken tegen de dakconstructie komen wat nadelig is voor de bouwmaterialen. Verdere kroongroei in zuidwestelijke richting is dan onmogelijk. Ook zal de komende bebouwing veel licht op de onderste takken wegnemen. De tuin wordt bijna geheel overschaduwd door de kroonprojectie. Behoud van deze boom in niet uitgesloten, maar zal wel in overweging moeten worden genomen..

Foto 4: Boom 1 links. De achtergevel van de woning is tot de lantaarnpaal getekend.

Boom 1 zal er door het verwijderen van het asfalt wortelruimte bij krijgen. Omdat de boom op een grondwal staat, waar veel beworteling in aangetroffen is, is het belangrijk om deze wal in het latere tuinontwerp in stand te houden om geen wortels te beschadigen.

Boom 1 kan duurzaam in stand gehouden worden, echter is de vraag of een leefbaar huis en tuin hiervan het resultaat zullen zijn. Gekozen wordt om deze boom te verwijderen.

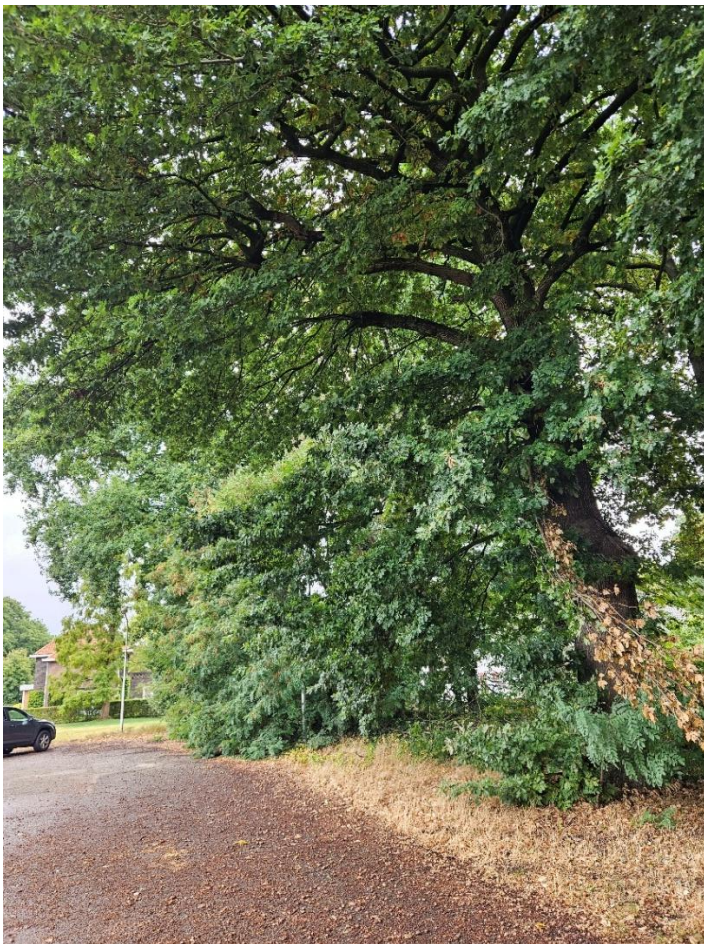
Boom 11 krijgt te maken met meerdere negatieve bovengrondse problemen. Allereerst is de achtergevel van de gezinswoning binnen de kroonprojectie gesitueerd. Hierdoor wordt groei in zuidwestelijke richting bemoeilijkt. Daarnaast is ten zuidoosten van de boom de gevel van de hoogbouw, ongeveer een meter uit de stam gesitueerd. Ook de tuin van de gezinswoning wordt volledig door de kroonprojectie overschaduwd. Deze boom kan in de huidige plannen niet gehandhaafd blijven.

Foto 5: Boom 11 rechts op de foto.

Boom 11 krijgt ondergronds te maken met de fundering van het appartementencomplex, waardoor zo'n 35% van de wortelzone verwijderd wordt. Behoud van de boom is niet mogelijk.

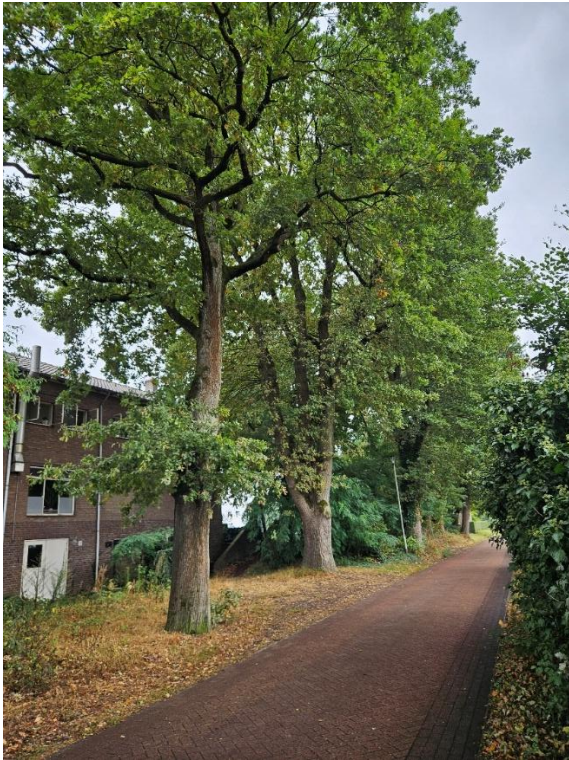
Boom 15 krijgt te maken met de achtergevel van het appartementencomplex, welke binnen de kroonprojectie is gesitueerd. Hierdoor zal de groei in zuidwestelijke richting niet meer mogelijk zijn. Ook de verkeersbewegingen rond de stam kunnen negatieve invloed hebben, denk aan beschadiging van de stam. Behoud is mogelijk door snoei van de kroon.

Foto 6: Boom 16 links en boom 15 rechts

Boom 16 zal ook met de kroon tegen de gevel van het appartementencomplex komen, wat de groei in die richting(zuidwestelijk) zal remmen. Ook hier kans op stamschade door verkeersbewegingen, door uitrit parkeerkelder en langsparkeervakken. Behoud is mogelijk met snoei van de kroon.

Boom 15 krijgt te maken met de huisaansluiting van gas, water en licht die binnen de kroon, richting de stam is ingetekend. De achtergevel van het toekomstige appartementencomplex is buiten de bestaande bebouwing gesitueerd, dus daar wordt wortelruimte op ingeleverd. Ook de uitrit van de parkeergarage valt binnen de kroonprojectie, en zal dus wortelruimte gaan kosten. De boom kan met maatregelen behouden blijven.

Boom 16 krijgt te maken met de inrit van de parkeergarage en langspaarkeerplaatsen binnen de stabiliteitskruit. Wortelruimte en stabiliteit zullen hierdoor afnemen. Ook is er in dit voorlopige ontwerp een voetpad binnen de kroonprojectie ingetekend. Bij al deze ingrepen is het van belang om de wortelbeschadigingen zoveel mogelijk te beperken, dan wel in kaart te brengen om de boom nadien te kunnen monitoren.

Boom 16 zal door zijn matige conditie, verkleining van de wortelruimte, verkleining van zijn kroonvolume, verandering van lichtinval en kans op beschadiging van de wortels door graafschade na de bouw nauwlettend gemonitord dienen te worden.

- Aanbrengen stambescherming
- Het aanbrengen van stambescherming bij boom 15, 16 en 18 in de vorm van verticale 200 cm hoge stamplanken op een verende ondergrond. Deze maatregel heeft als doel de stam- en stamvoet van de bomen te beschermen tegen beschadigingen tijdens de werkzaamheden

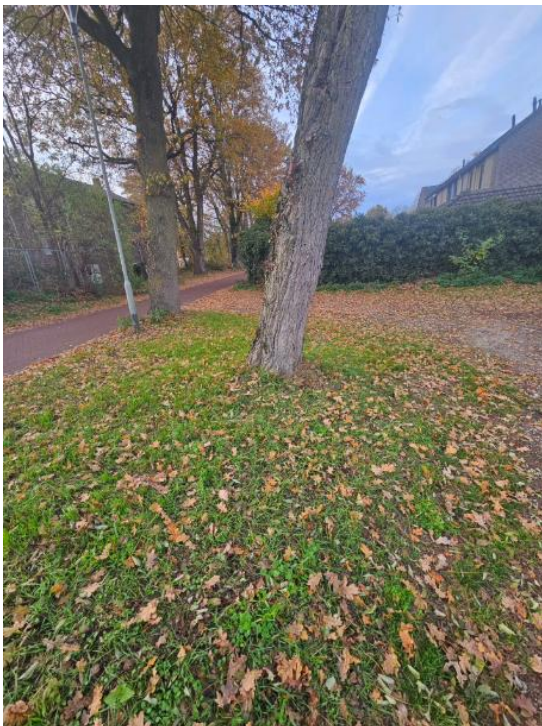
Boom 18 zal van de nieuwbouw weinig hinder ondervinden. Mogelijke kans op stambeschadiging door toenemende verkeersbeweging.

Foto 7: Boom 18 links en boom 19 rechts

Boom 18 zal door het verwijderen van boom 19 en de aanleg van parkeerplaatsen meer bodemverdichting ervaren. Ook de verkeersbewegingen op de Oude Baan zullen voor meer bodemverdichting zorgen. Deze boom is te behouden als de wortelruimte binnen de kroonprojectie beschermd wordt.
