Datum 24 november 2020  
Ons kenmerk 320.3945/320.4134-1  
Onderwerp Boomtechnisch onderzoek 8 Amerikaanse eiken aan de Stationsweg te Gennep

### Inleiding

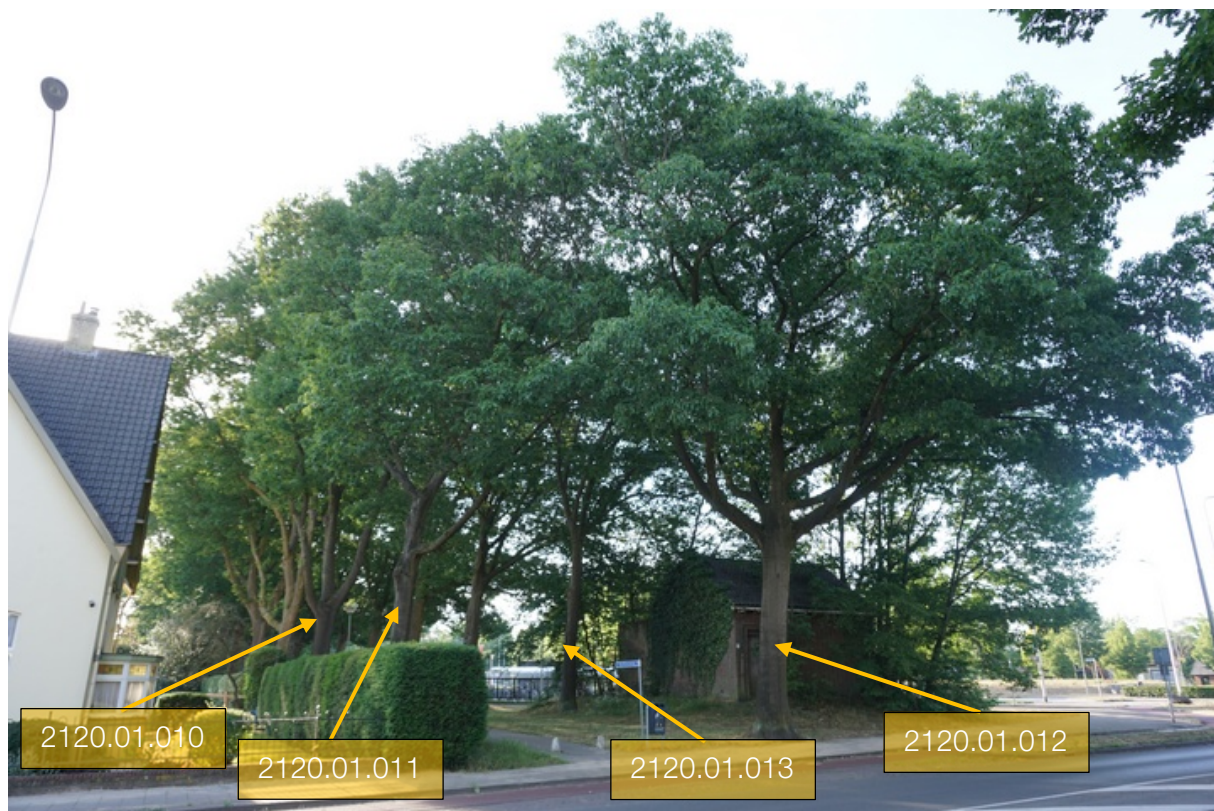
Foto 1: Overzichtsfoto met de boomnummers 2120.01.011 (aflopend linkerzijde) en boomnummers 2120.01.012 (oplopend rechterzijde). Boomnummers komen overeen met het beheerprogramma Digitree (gemeente Genneep).

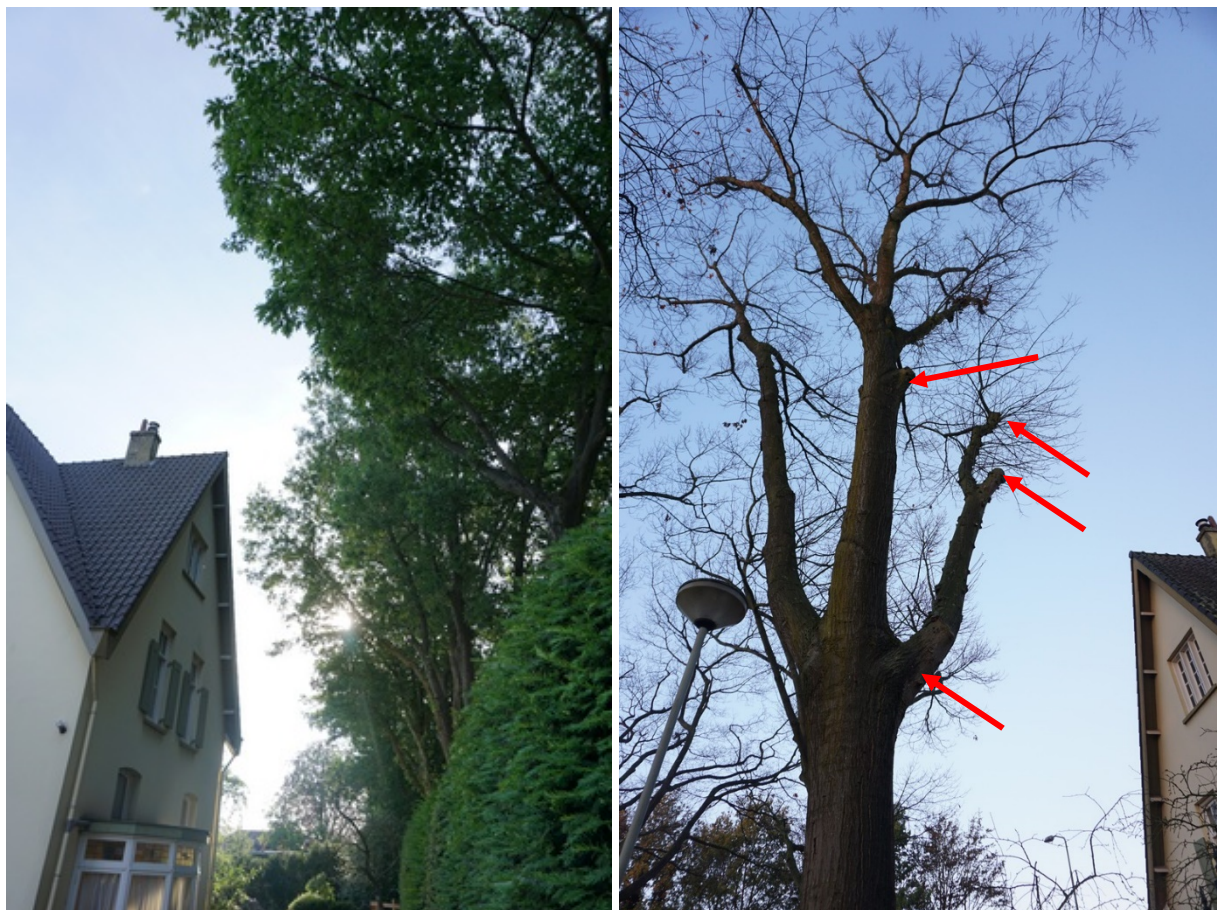
De bomen zijn geplant omstreeks 1950 en zijn onderdeel van een door gemeentelijk vastgestelde beschermde houtopstand. Aan de noordzijde is medio oktober 2019 aanzienlijk gesnoeid. Met het snoeien zijn de onderste takken tot circa 20 centimeter in doorsnee verwijderd, waardoor de bomen zijn opgekroond. Daarnaast zijn de dikkere takken, ook gesteltakken genoemd, ingenomen. Dit houdt in dat ze in lengte zijn gereduceerd. In vergelijking met de overige bomen in de bomenlaan zijn de bomen aanzienlijk hoger opgekroond, zie foto 2 en 3. De afstand van kroon tot aan gevel bedraagt circa 5 meter, de bomen aan zijde woning zijn sterk gesnoeid, getuige de verwijderde takdiameter en aangepaste kroonvorm.

Foto 2: Kroonrand ingenomen in richting aangrenzende woning. Foto 3: Ruimte tussen kroon en woning, de rode pijlen geven voormalige snoeilocaties aan van takken dikker dan Ø 10 centimeter.

Op basis van het aantal en omvang van de snoeiwonden in combinatie met de kroonvorm kan een inschatting gemaakt worden van het bladvolume wat verwijderd is. Dit bedraagt 20 tot 40% bij de 4 Amerikaanse eiken aan de woningzijde. Het toelaatbare percentage aan bladvolume wat verwijderd kan worden, zonder dat het negatieve effecten heeft op de conditie en vitaliteit van een boom, is afhankelijk van verschillende factoren. Als vuistregel wordt kroonreductie met maximaal bladvolume van 25% voor één snoeibeurt aangehouden. Het is boomtechnisch verantwoord één snoeibeurt om de 5 jaar uit te voeren.

mogelijkheid om intern (in het hout) goed af te grendelen en extern (buitenzijde van het hout) te overgroeien. Met name bij de 3 bomen grenzend aan de woning zijn takken tot een diameter van 20 centimeter verwijderd.

Op basis van een klacht(en) door aangrenzende bewoner(s), welke overlast ervaren van de bomen, zijn de bomen gesnoeid. Hierbij zijn de grenswaardes bij boomnummer 2120.01.010 en 2120.01.011 van 25% (hetgeen boomtechnisch verantwoord is) voor het toepassen van kroonreductie van bomen overschreden.

Voor boomnummer 2120.01.010 en 2120.01.011 geldt dat het momenteel boomtechnisch niet verantwoord is meer overhangende takken te verwijderen en daarbij de kroon verder in te korten. Voor de Amerikaanse eiken met boomnummer 2120.01.008 en 2120.01.009 geldt dat de onderste 2 gesteltakken uitgelicht kunnen worden, dit houdt in dat er gedund wordt aan het uiteinde van de tak wat slechts tot zeer beperkt inkorten van de kroon zal leiden. De boomtechnisch verantwoorde snoei zal verder uitgewerkt worden in het hoofdstuk *Advies*.

Het boomtechnisch verantwoord snoeien bestaat uit het uitlichten/uitdunnen van de buitenste kroonrand in de richting van de woning. Hierbij wordt een maximale takdiameter van <6 centimeter verwijderd, waarbij de takbalans en habitus van de tak (en kroon) intact gehouden wordt. In totaal is het mogelijk maximaal 10% aan bladmassa te verwijderen bij boomnummer 2120.01.008 en 2120.01.009.

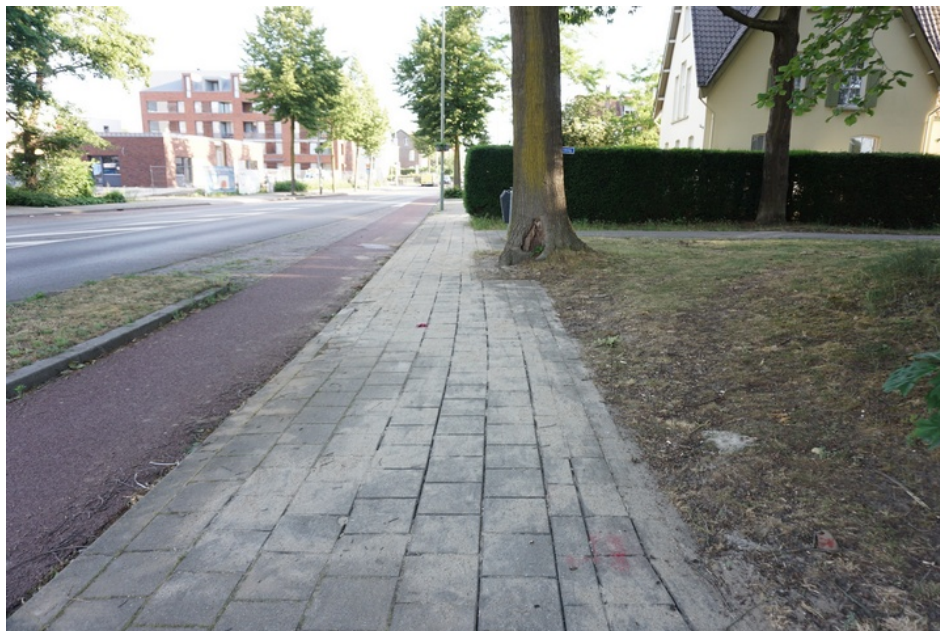
Naast de bovengrondse boomtechnische factoren die in paragraaf Resultaten zijn beschreven, zijn op locatie tijdens het veldwerk enkele observaties waargenomen. Bij boomnummer 2120.01.008 is een oud nest van eikenprocessierups vastgesteld. Daarnaast is vastgesteld dat er op korte afstand van de stamvoet van boomnummer 2120.01.012 de tegelverharding is opgehaald, zie foto 4. Volgens de boombeheerder van de gemeente Genneep is dit uitgevoerd ten behoeve van aanleg glasvezel. Daarnaast is aangegeven dat de graafwerkzaamheden handmatig ter hoogte van de boom zijn uitgevoerd.

Foto 4: Graafwerkzaamheden zijn uitgevoerd ten behoeve van aanleg glasvezel.
