**Rapportage**  
**Boom effect analyse**  
**Rijksweg 28 te Milsbeek**

Opdrachtgever:

BoVa Projectontwikkeling

**Visuele Boomveiligheidscontrole Rijksweg 28 te Milsbeek**

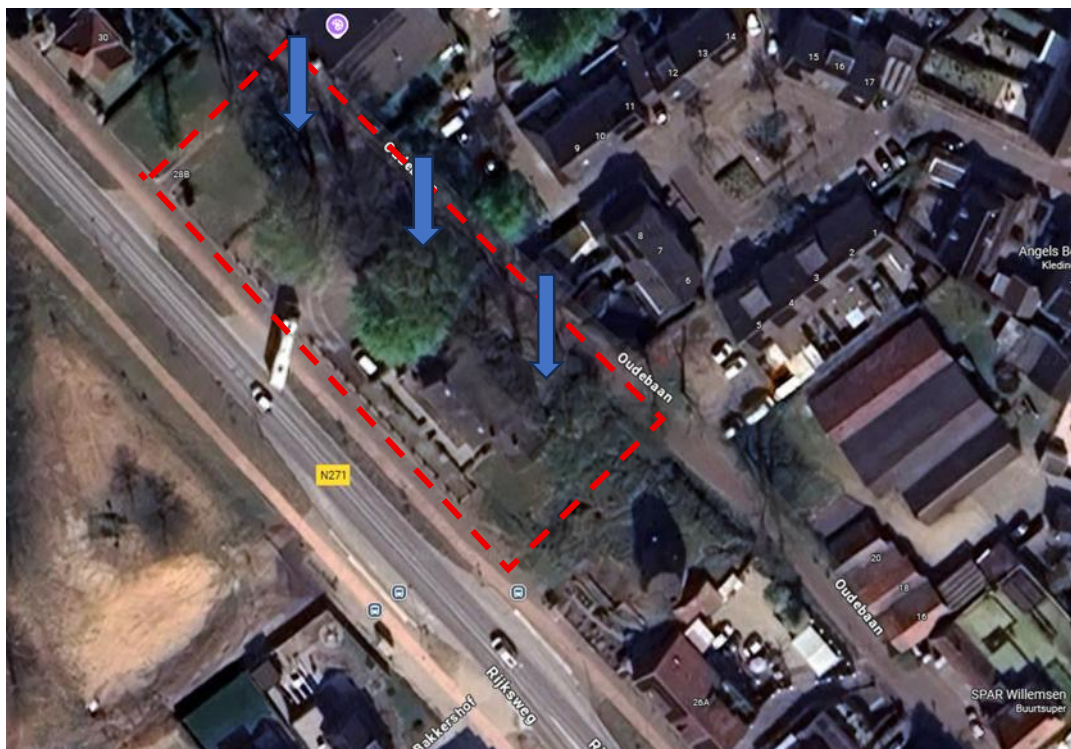
Figuur 2: Locatie profielboringen (bron google maps)

De boringen zijn genummerd van 1 linksboven, 2 in het midden en 3 rechtsonder. Resultaten van de boring in onderstaande tabel.
